<h1 style="text-align: center;">TSB Lokal (KTI)</h1>	<b>Modell</b>	Soul [AM](all), Sorento[XM](all), Picanto [SA](all), Rio [JB](all), Cee'd [ED](all), Cerato/Spectra [LD](all), Optima/Magentis [MG] (all), Carens/Rondo [UN](all), Carnival/Sedona [VQ](all), Sportage [KM](all), Sorento [BL](all), Rio [BC](all), Optima/Magentis [MS](all), Carens [RS](all), Sportage [AL](all), Carnival/Sedona [GQ](all)
	<b>Gruppe</b>	Kraftstoffsystem(14)
	<b>TSB Nummer</b>	KGG09-14-P160-al / KTI 76-2009;C07VA
	<b>Betreff</b> <b>SERVICETIPP: ERSATZ UND AUSBAU  DER INJEKTOREN /  TURBOLADERDEFEKTE</b>	<b>veröffentlicht</b>
	<b>TSB Type</b>	General
	<b>Region &amp;  Importeur</b>	GERMANY (C07VA)

### RICHTLINIEN ZUM ERSETZEN DER INJEKTOREN BEI A-2,5 L-, D-2,0 L- & U-1,1 L/1,5 L/1,6L-DIESELMOTOREN

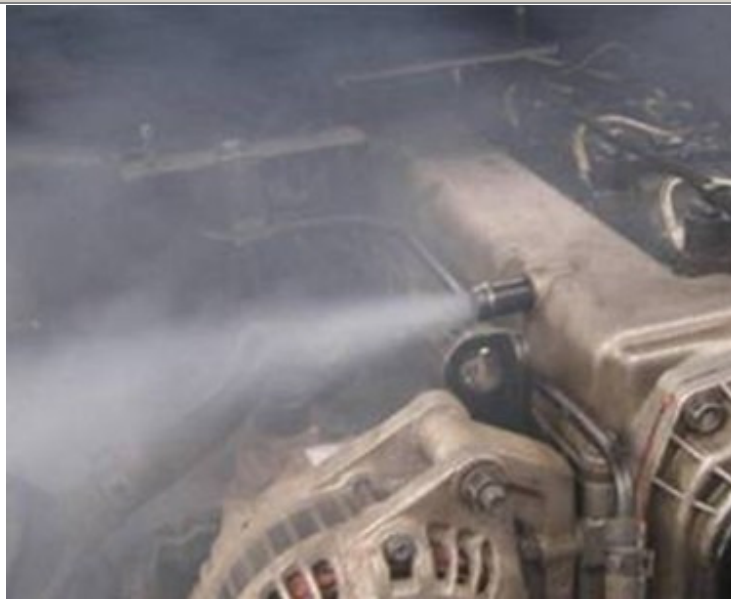
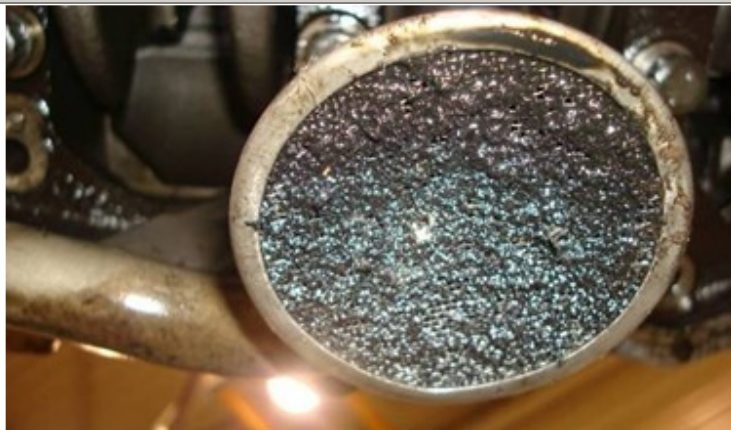
Wenn die obigen Richtlinien nicht befolgt werden, kann es zu einem Austritt von Verbrennungsgasen zwischen Injektor und Zylinder kommen. Eine Beschädigung des Turboladers durch Ölverkohlung, ein verstopftes Ölsieb, schlechte Ölzirkulation sowie übermäßiger Ölverbrauch und ein Festfressen der Pleuellager und Nockenwellen etc. kann die Folge sein.

**Ölsieb durch Ölverkohlung verstopft**

→ Wenn Gas aus dem Bereich um die Injektoren austritt, muss im Rahmen der Reparatur stets das Motoröl gewechselt und der Ölfilter ersetzt werden.
