# etamat ECF Kaffee - Automat (Baujahr 1988)

Fortsetzung Teil 2  
des Bildbands ueber die  
Komplett - Restauration

# Der Wiederaufbau des Kaffee - Automaten:

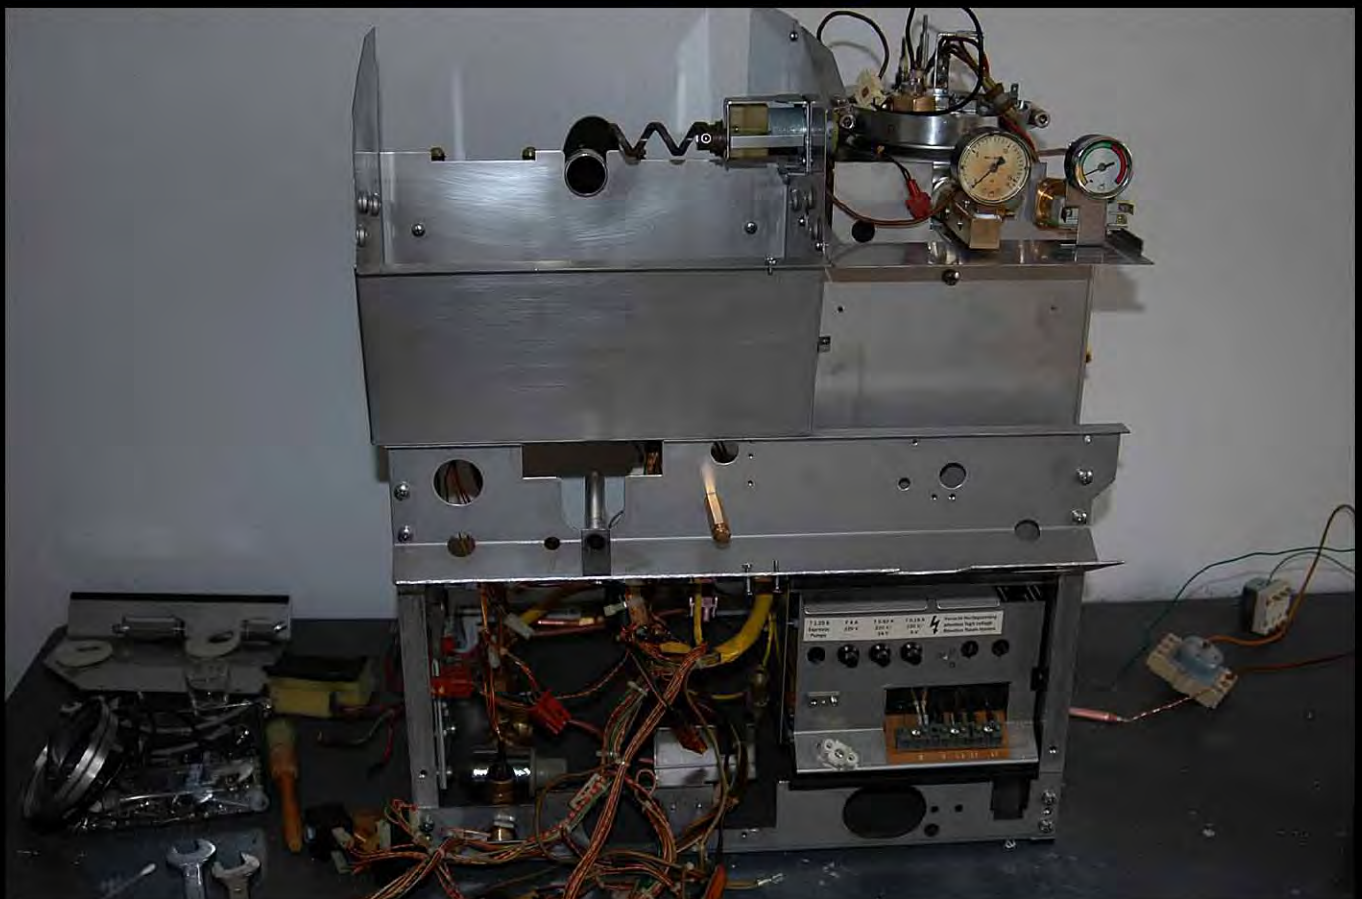
Das 8 - Liter Duo:

Nicht wieder zu erkennen die beiden stromdurstigen Boiler mit neuen Dichtungen .

Im Vordergrund der Druckschalter aus Messing, welcher aber defekt war , womit ich nicht rechnete; zudem erwies sich die Funktion des Sicherheitsventils auch als defekt...

Locker bleiben wenn sich der Zeiger des Dampf-Manometers der roten Markierung naehert...

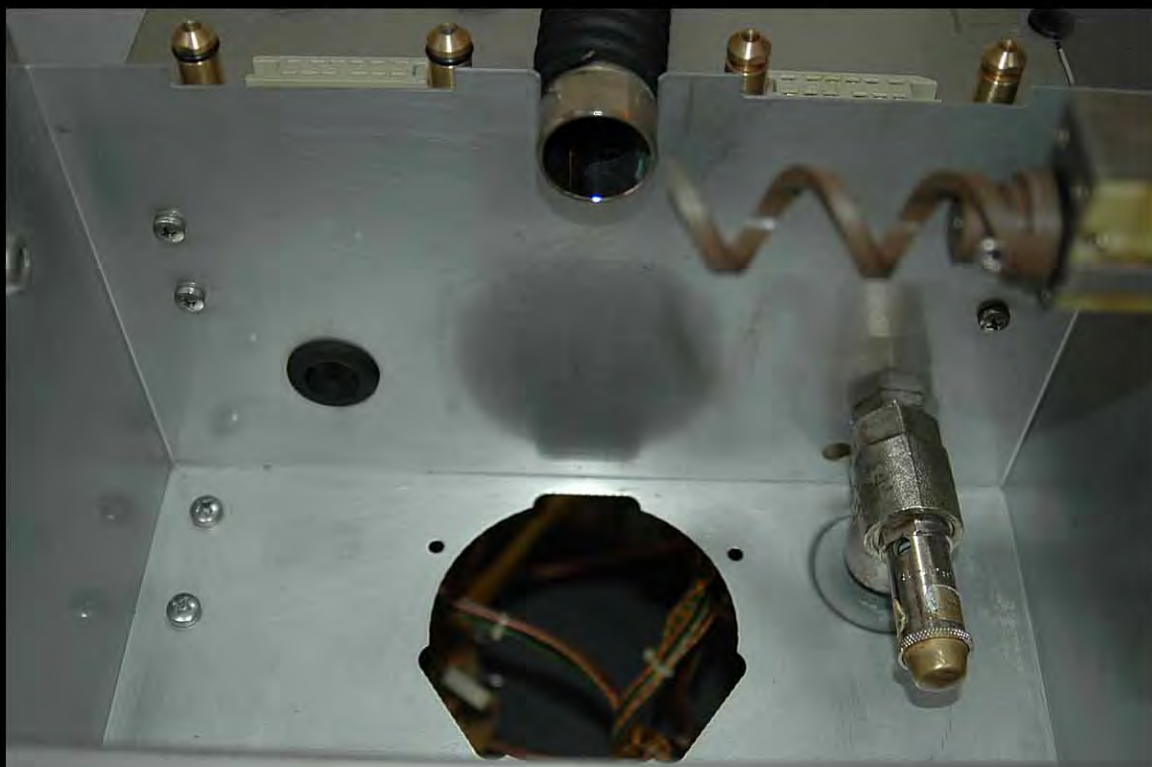
Platzhalter fuer den Brueher . Unten rechts auch ein Sicherheitsventil, darunter der Ablauf.

Der Schlauch ist fuer die kleine Abluft - Anlage.

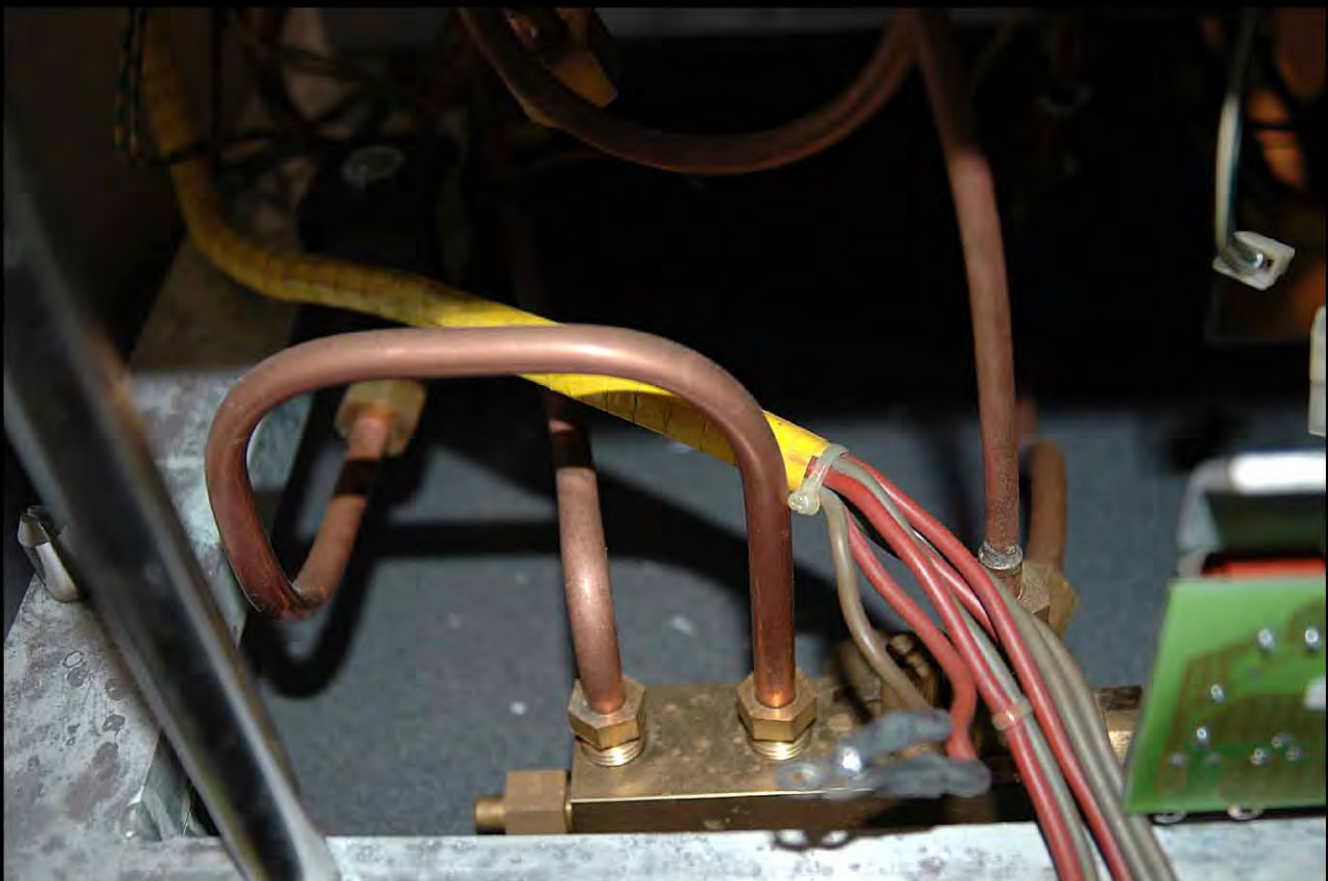
Koordinator:

Der Wasserverteiler fuer die komplette Versorgung der Maschine.

Verkalkt und verschmutzt wie eine Tropfstein - Grotte; die Regulierschrauben waren natuerlich absolut fest, weil sie so wichtig sind...

Sind sie falsch justiert schlaegt einem der Druck des Wassers die Kupferleitungen um die Ohren; folgend dann auch ein lustiges geschnatter der Ventil - Plunger; ca.: 10-Beats-per-Second !

Die wunderschoeene Verkabelung; dort wo die Spinne wohnte...

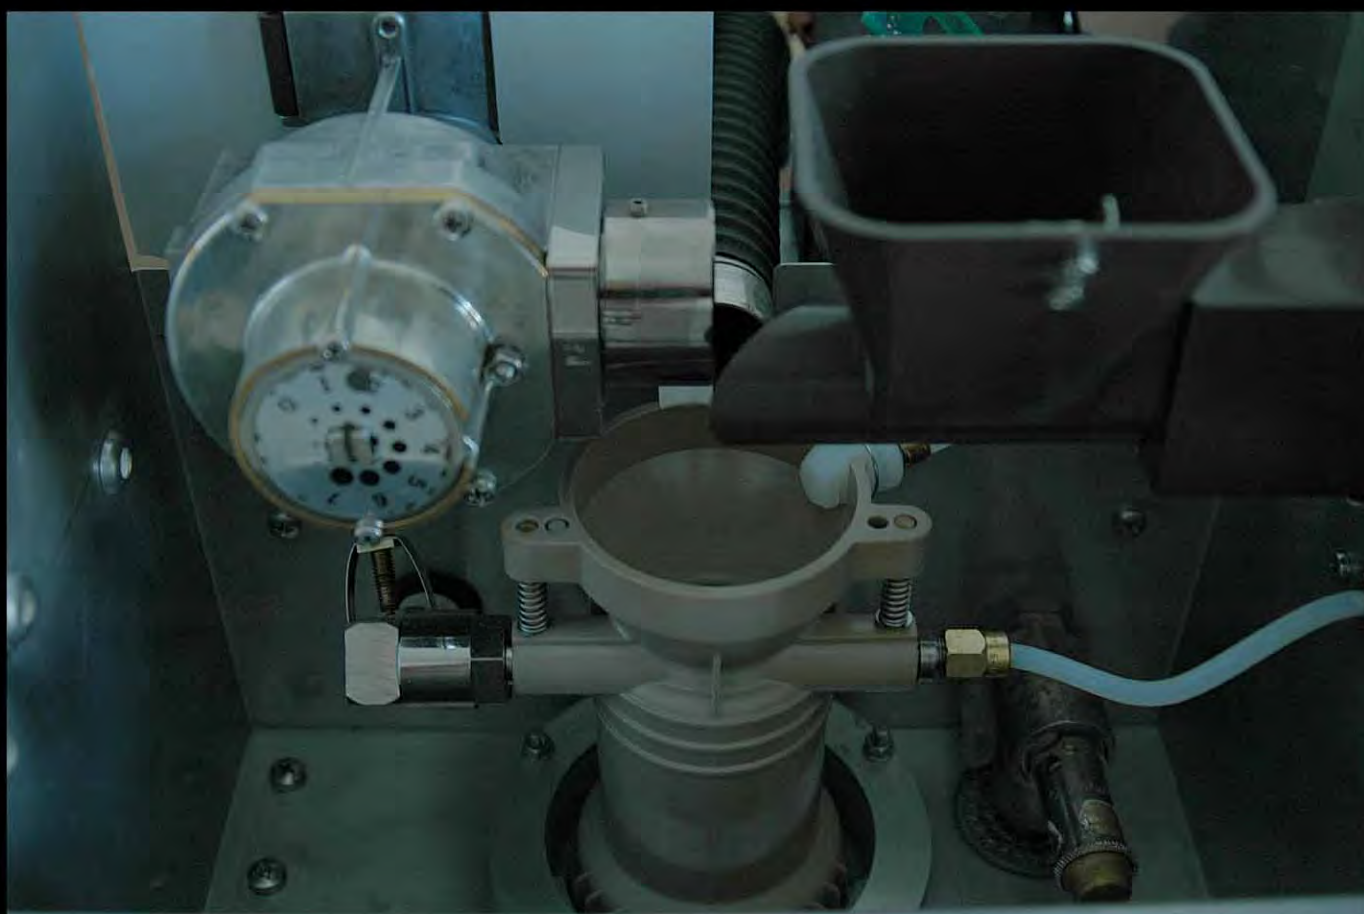
Das Ding war im Sumpf, doch nun nicht mehr: Denn, der Brueher wurde ueberholt; auch der fruehere schlechte Kaffeegeschmack mit dem die Gaeste vermutlich vergiftet wurden...

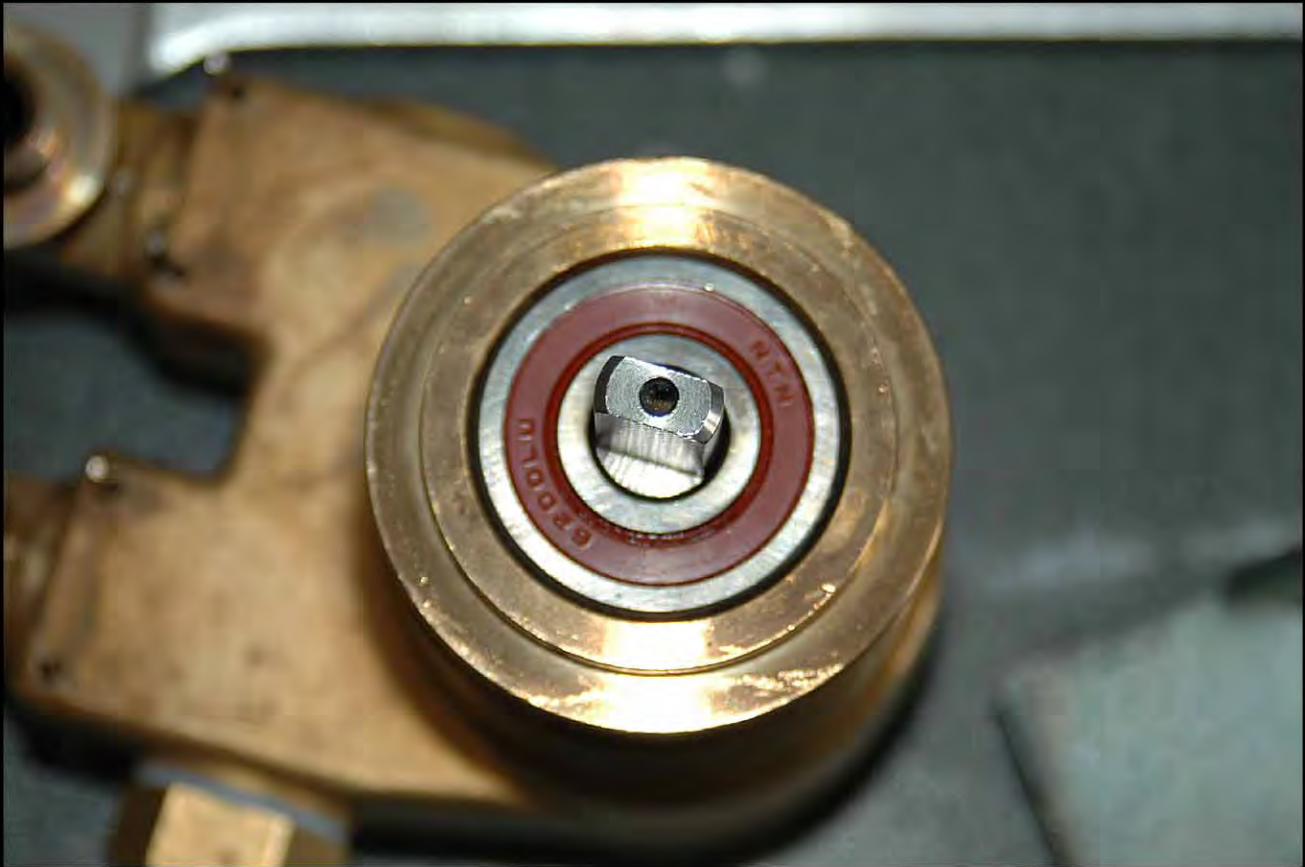
Exot:

Der Pumpenaufsatz der Espresso - Pumpenmotoreinheit.  
Speziallager fuer Hochdruck; die Regulierschraube fuer  
den Ueberdruck - Bypass war natuerlich vergammelt und  
steckte fest...

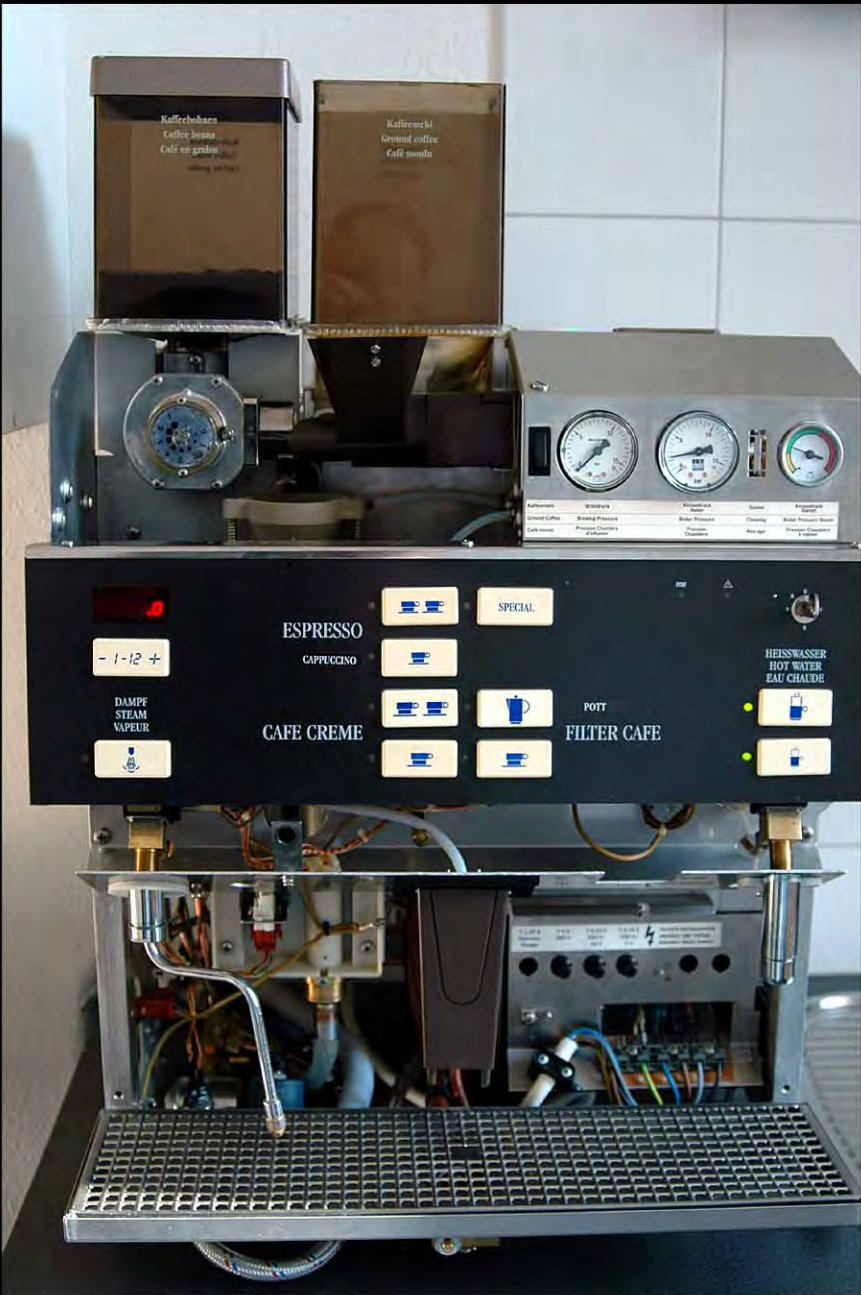
Erster Probelauf:

Nach der Reperatur der Bedienfrontplatte und Austausch der 3 Manometer erfolgte nun endlich ein angenehmes Bild der erhofften Funktionstuechtigkeit.

Zu erkennen der Punkt neben der Ziffer "0" und das Leuchten der Heißwasserausgabe, welche den Aufheizmodus signalisieren.

Das mittlere Manometer zeigt den jetzigen Brauchwasserdruck im Aufheizmodus an.

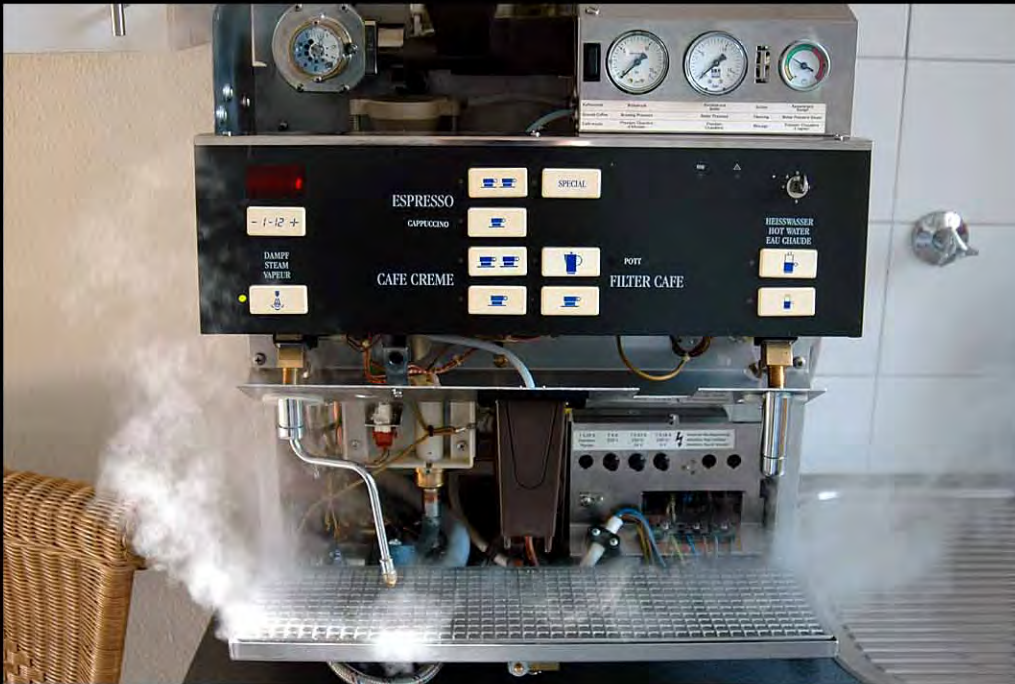
Wunderbar nach Zerlegung und Ueberholung :

Einspuelventil und Bruehventil mit seinen gern ruinierten Stellschrauben, welche zur Einjustierung der Druckverhaeltnisse dienen.

Diese sollten leichtgaengig bedienbar sein !

Die Einstellung ist in der Serviceanleitung beschrieben, welche ich natuerlich nicht besitze...

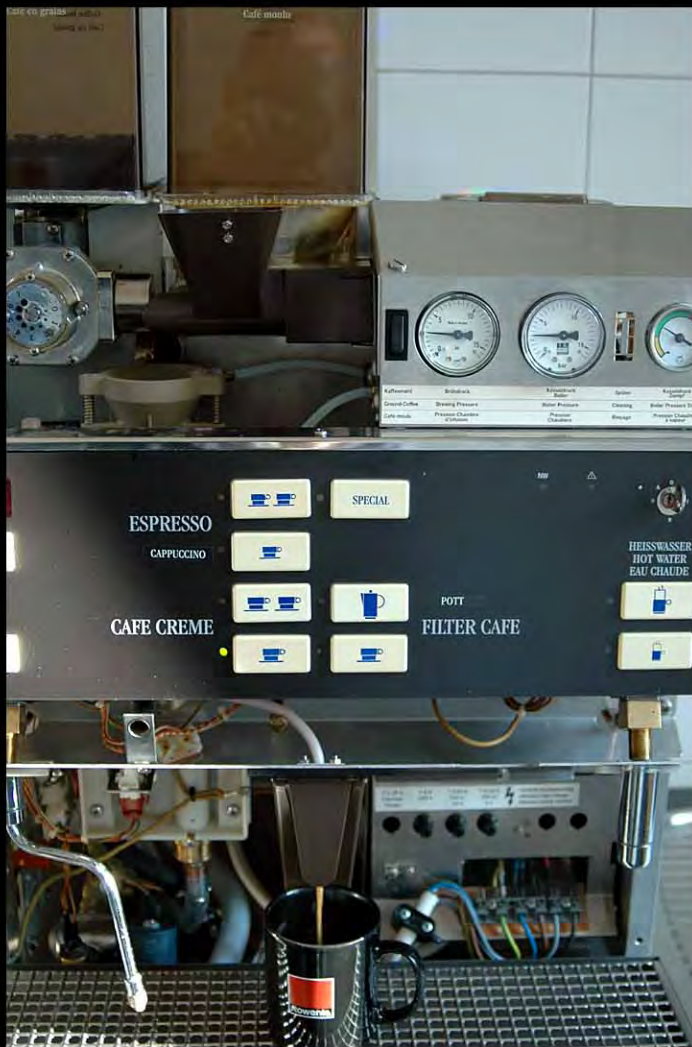
Erster Schuemli - Kaffee :

Frisch gemahlene Lavazza Bohnen werden in den Bruehertrichter befoerdert.

Mit Unterstuetzung der Espresso-pumpe fuehren sie ihren Weg durch die Crema - Duese fort, welche bei dieser Maschine die Groesse " 5' " hat. 2 andere Duesen sind ebenfalls erhaeltlich.

Die Schaumkrone bleibt auch nach laengerem nicht Beachten der Kaffeetasse vorhanden, genau so wie es sein soll.
