Unimog U411, Fahrzeugrestaurierung

Stand 22. August 2019

Inhaltsverzeichnis

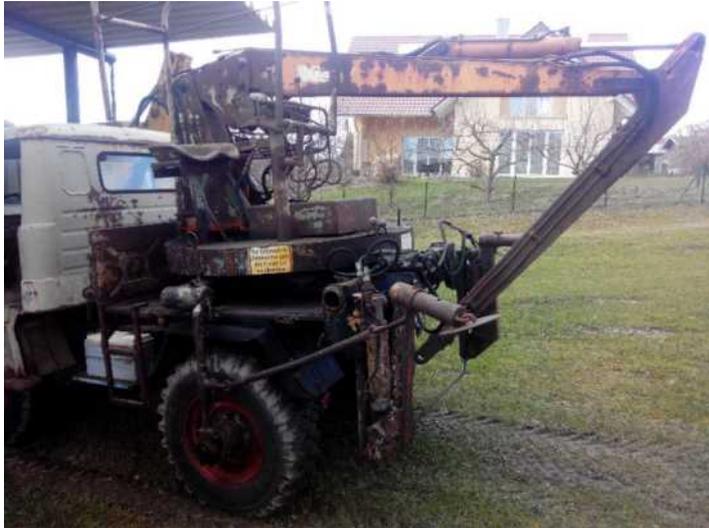
Besichtigungszustand:
Verrostet. Motor läuft, fährt.
Bremsen ohne Funktion.
Baggeraufbau funktioniert,
Schläuche sehr porös mit
einem Platzer bei der
Besichtigung.

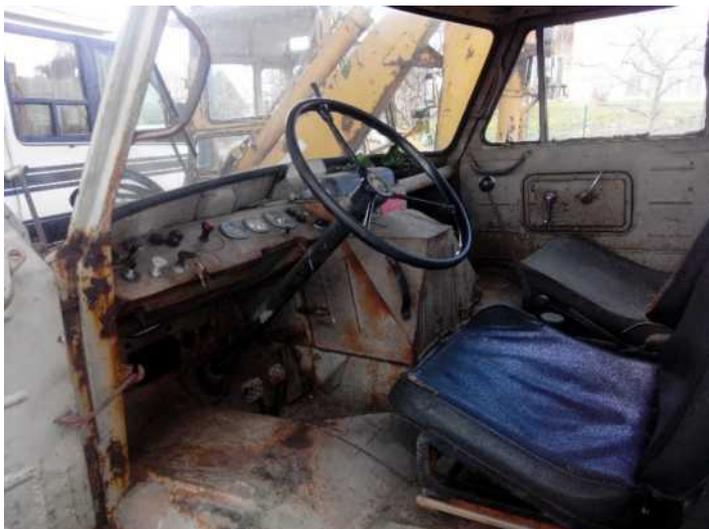
Viel Oberflächenrost. Keine
Durchrostungen im vorderen
Fußraum. Dafür aber starke
Durchrostung unterm
Fahrersitz. Auch Durchrostung
an den Türunterkanten und
Motorhaube.

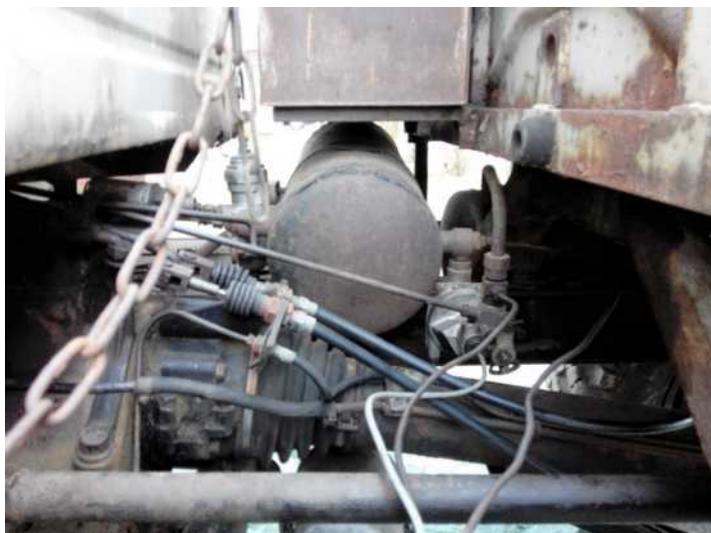
Immerhin, Handbremse auf die Hinterräder funktioniert. Die noch gut aussehenden Bremsseile wurden sicher mal getauscht. Das Betätigungsgestänge, das von der Handbremse auf das entsprechende Druckluftventil für das Auslösen der Anhängerbremse wirkt, muss noch eingestellt werden. Anforderung: Anhängerbremse muss vor Fahrzeugbremse einsetzen.

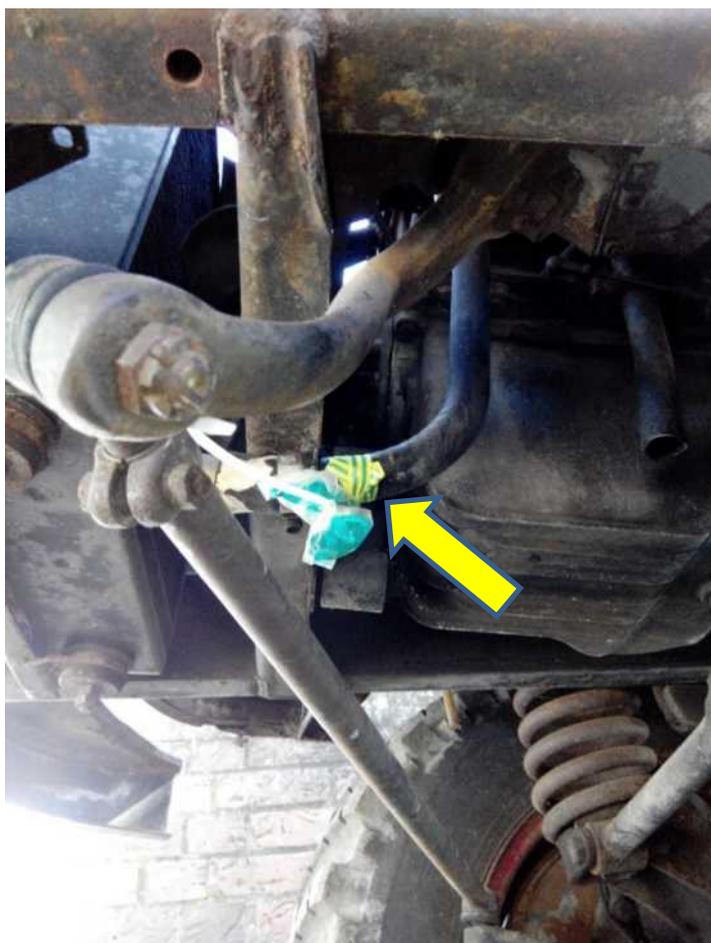
Sichtprüfung
Motorkühlung:

Als einzige Undichtigkeit wurde am unteren Kühlerrohr eine Leckage am dort vorhandenen Wasserablaufhahn festgestellt. Erst mal notdürftig mit Plastik und Kabelbinder verschlossen, solange keine Ersatzteil beschafft ist. Füllmenge im System ist auch noch unbekannt.

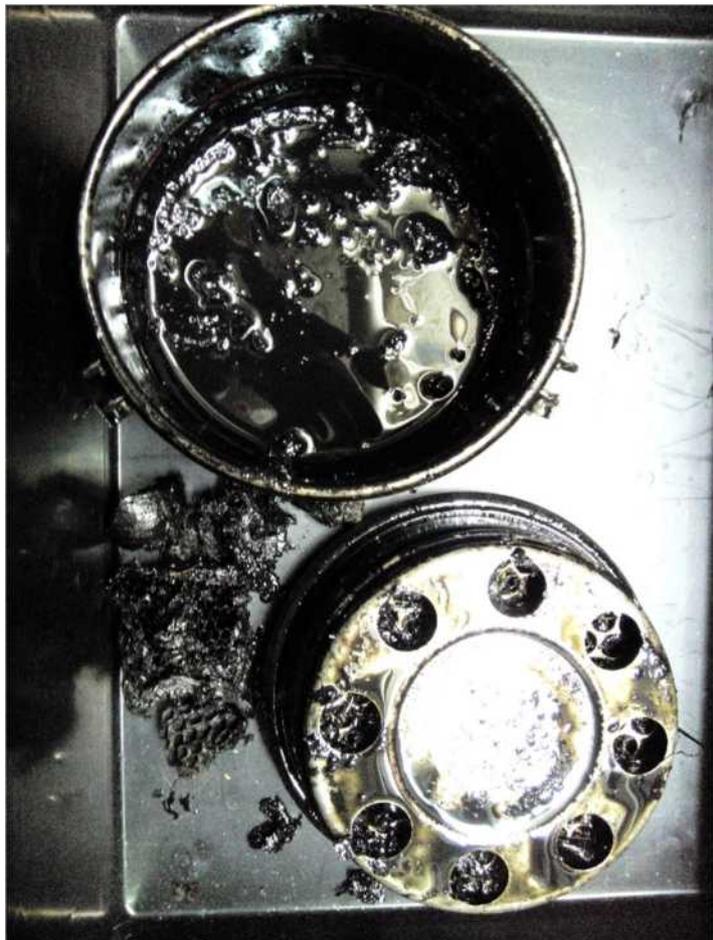
Luftfilter ausbauen und kontrollieren

Das war zu erwarten. Ölschlamm und Reste eines Wespennestes im Luftfilter. Eine Reinigung und Befüllung mit frischem Öl ist in der Zwischenzeit erfolgt.

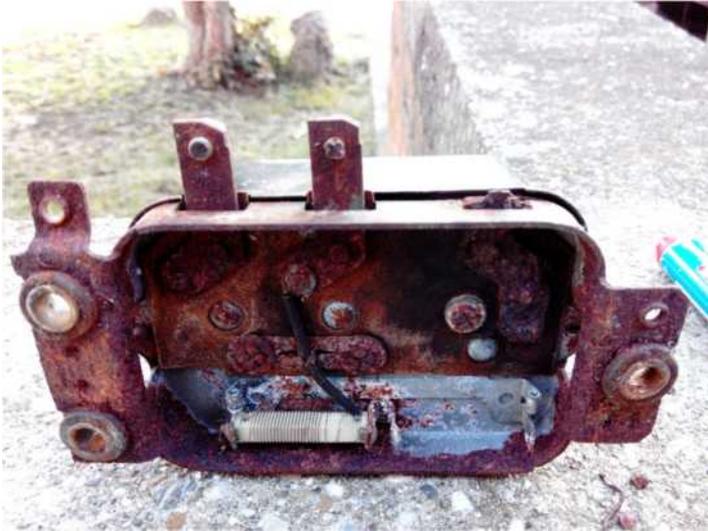
Alter Spannungsregler.
Verrostet, rechter Kontakt
abgebrochen. Funktion
vermutlich sowieso nicht
mehr vorhanden.

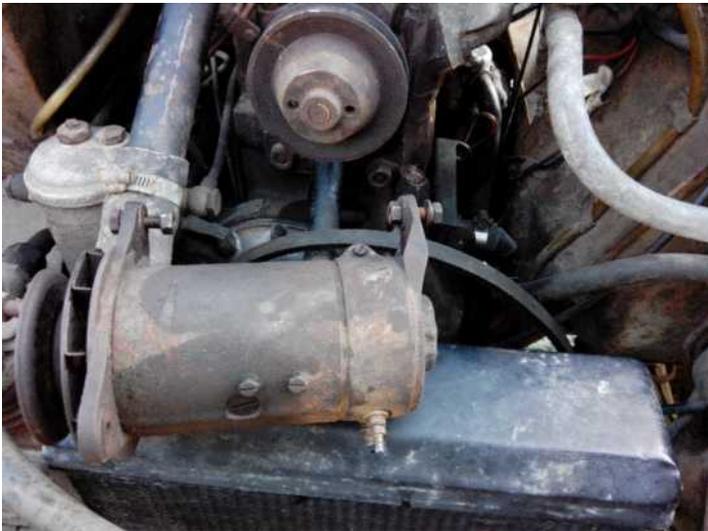
Alte
Gleichstromlichtmaschine

Im späteren Verlauf zeigte die Gleichstromlichtmaschine wieder Schwächen, kam nicht mehr auf Drehzahl. Die Preise für einen Ersatzregler liegen der Nachfragesituation entsprechend mit ca. 80€ - 90€ auf hohem Niveau. Damit fiel die Entscheidung, gleich auf eine Drehstromlichtmaschine umzustellen. Diese liefern dann auch bereits bei niedrigen Drehzahlen Ladespannung.

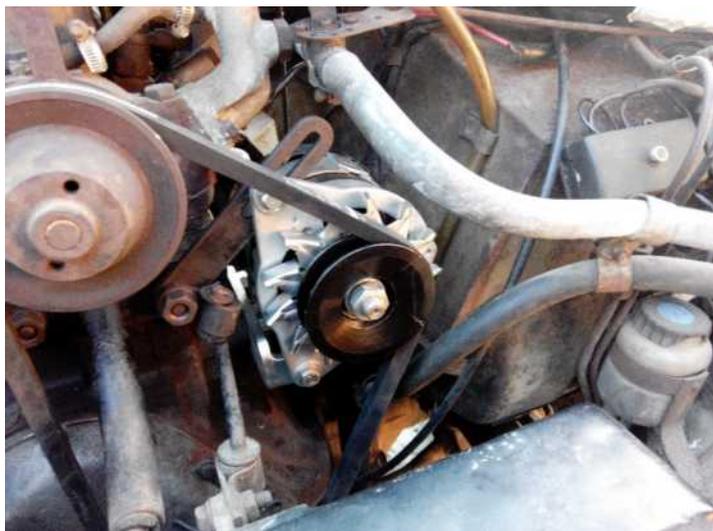
Der Umbausatz Drehstromlichtmaschine (Lima) wurde vom Anbieter Mogparts bezogen. Bestehend aus der Lichtmaschine, Universal-Kabelbaum plus Anschlussstecker, Keilriemen und mechanischem Halter.

Die mechanische Integration verlief soweit problemlos, nur die Bohrungen am Halter mussten einen Millimeter aufgebohrt werden.

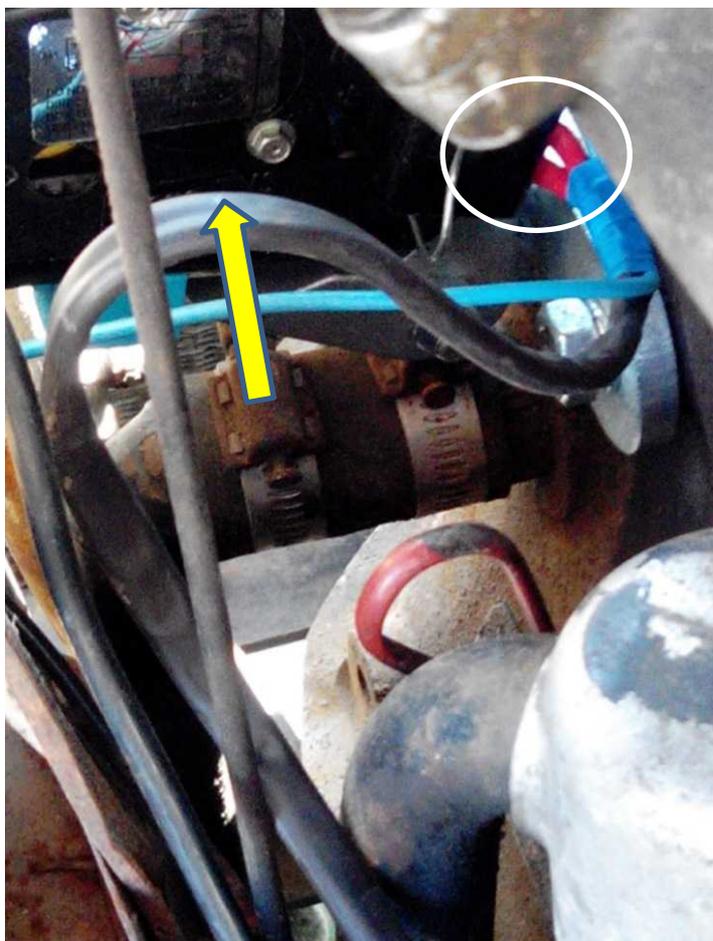
Das von Mogparts gelieferte Universalkabel wurde nicht verwendet, da Längen und Anschlussfarben nicht zur Lichtmaschine und den Einbauverhältnissen passen. Aber mit dem zusätzlich mitgelieferten Lima-Anschlussstecker wurde ein eigener Kabelbaum hergestellt und eingeschrumpft (siehe Pfeil).

Die sichtbaren roten Litzen +12V (siehe Kreis) kommen vom Lichtmaschinenstecker und gehen zum Anlasser. Die hellblaue führt zur Ladekontrollleuchte.

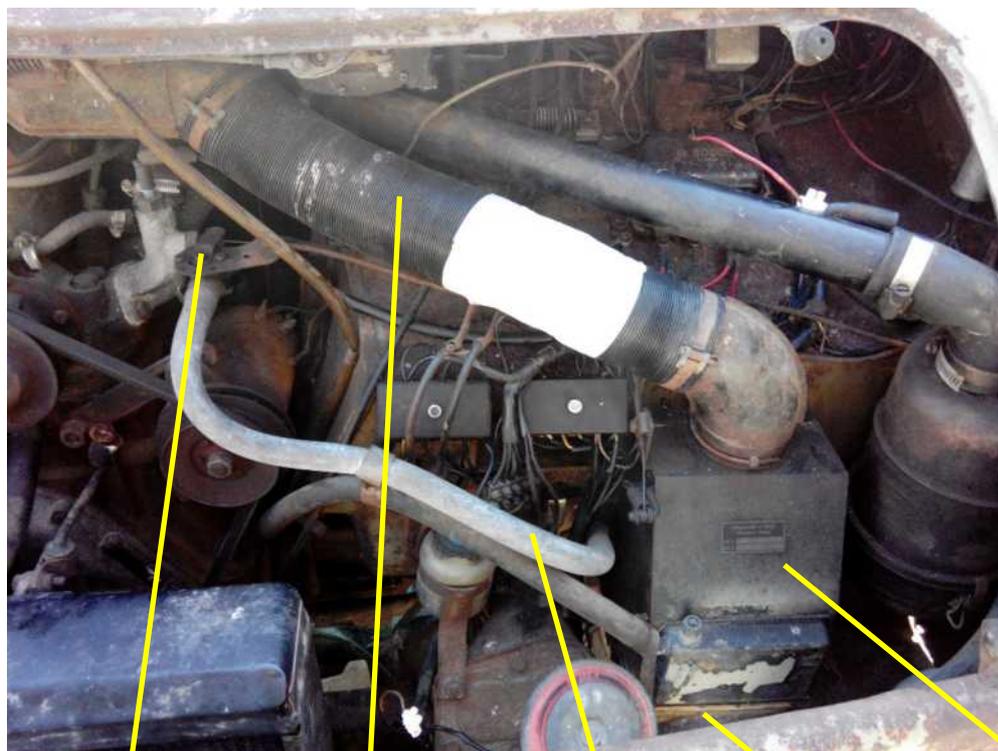
In Fahrtrichtung gesehen sitzt für die für die Westfalia-Kabine vorne links die Heizungs- / Belüftungsanlage von ehemals Hornkohl & Wolf, Bremen. Sie beinhaltet einen, an den Motorkühlkreislauf angeschlossenen, Wärmetauscher. Unterhalb des Wärmetauschers sitzt ein 12V- Lüfter, der Luft durch den Wärmetauscher bläst und über Luftschläuche/-kanäle in die Kabine transportiert. Die Regulierung der Wärme erfolgt über die Warmwassermenge. Hierzu wird ein Mengenregler über einen Zugknopf im Armaturenbrett betätigt. Zugknopf / Regler sind momentan noch nicht gängig.

Mengenregler
Warmwasser

Luftschlauch ins
Fahrzeuginnere

Warmwasser-
schlauch

Anschlussge-
häuse mit Lüfter

Gehäuse mit
Wärmetauscher

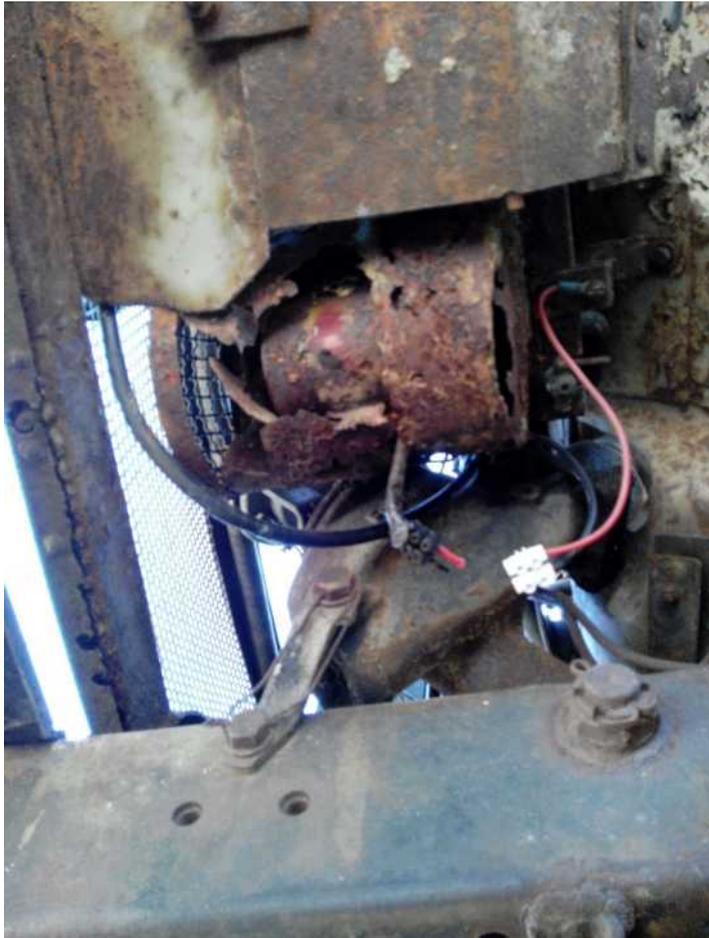
Der Lüfter in / mit seinem Gehäuse sitzt sozusagen im Spritzwasserbereich des linken Vorderreifens, so dass der Zustand Fotos nicht verwundert. Gibt also mal eine schöne Blecharbeit zur Herstellung eines neuen Gehäuses. Ob der Lüfter wieder in Gang gesetzt werden kann, muss sich zeigen.

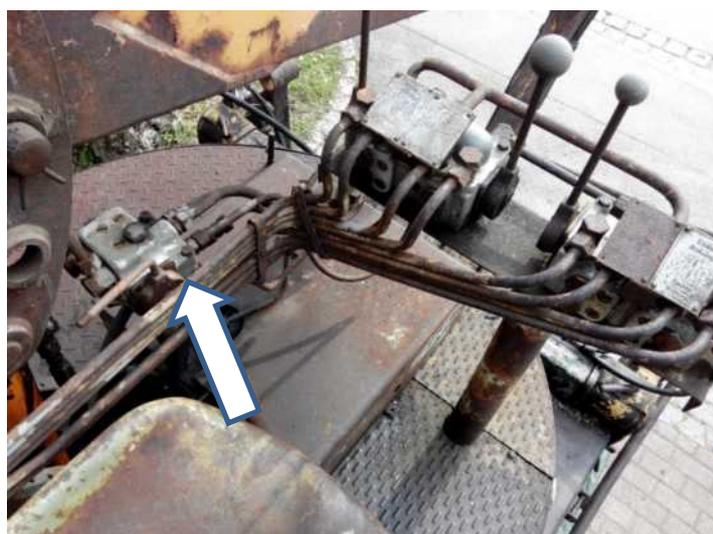
Alles gut rostig. Schläuche durchgehend porös und teilweise schon undicht.

Blick vom Baggersitz aus.
Das Betätigungsventil (Pfeil links) dürfte für den Rotator eines Stammgreifers oder Schaufel AUF/ZU sein. Keines der beiden ist angebaut.
Am besten mal das Schaltschema / die Verrohrung aufzeichnen, nachdem bislang keine Unterlagen zu finden sind.

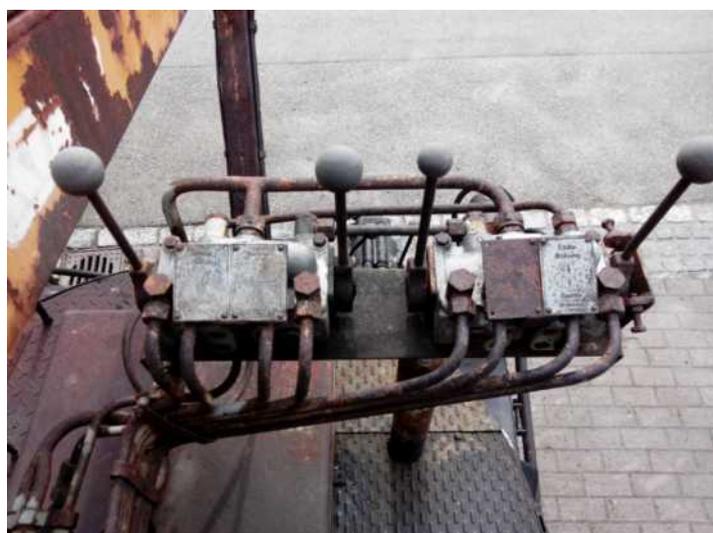
Blick vom Baggersitz aus:
Das Steuerpult mit Hebeln für Drehen links/rechts sowie der Hydraulikzylinder von Haupt- und Nebenarm ... sein.

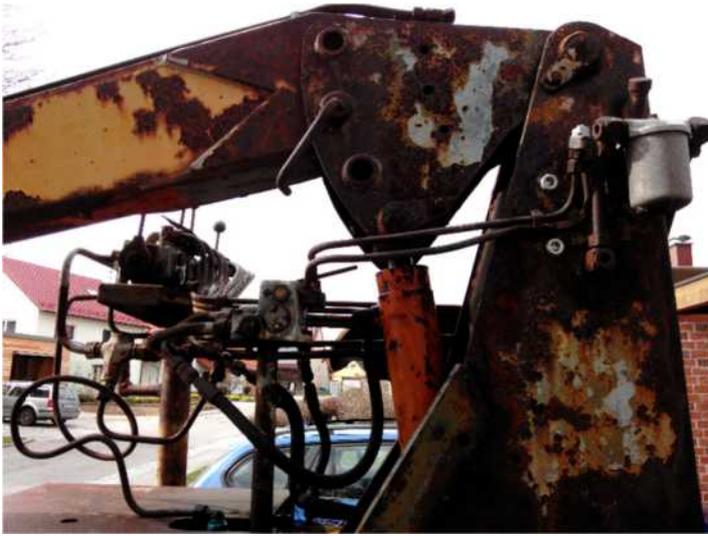
Blick auf rechte Fahrzeugseite.
Blick auf den Hydraulikölfilter
und die Schaugläser des in die
Säule integrierten
Hydrauliköltanks.

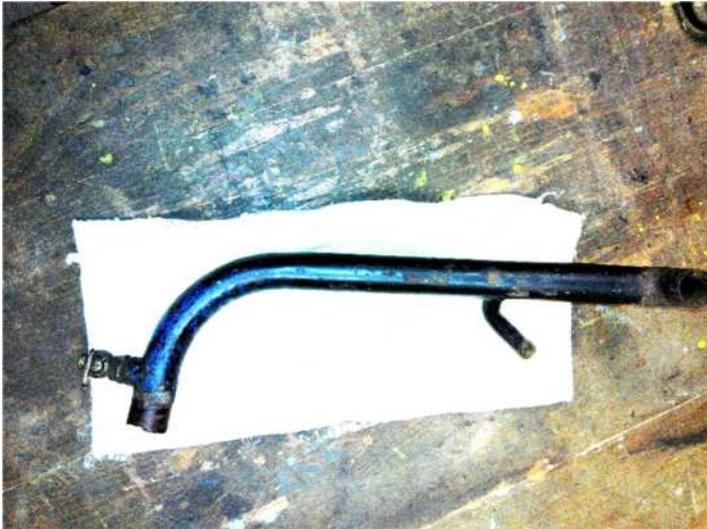
Das untere Kühlerrohr war zum Tausch vorgesehen, nachdem im Bereich des Ablasshahns Wasserverlust auftrat und der Hahn nicht dicht zu bekommen war. Aus Ebay wurde gebrauchter Ersatz beschafft. Zustand wie hier gezeigt teils mit leichter Korrosion, aber dichten Ablasshahn (Kugelhahn).

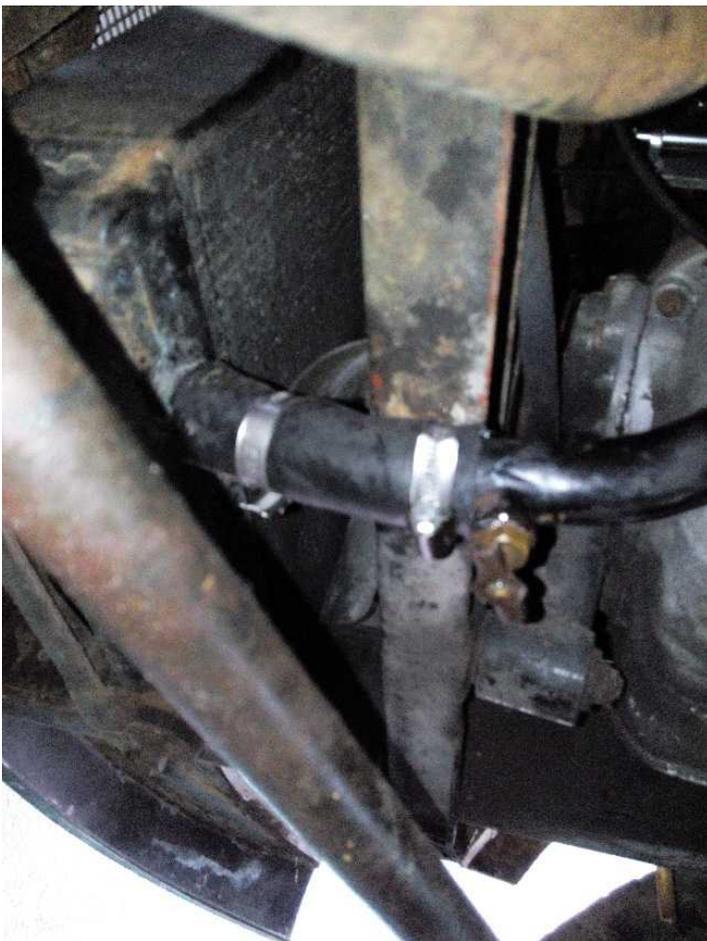
Nach Ausbau des Kühlerrohrs konnte dessen Ablasshahn (Tellersitz statt Kugelhahn) gereinigt und damit wieder gängig gemacht werden. Der Zustand des Rohres war zudem besser, als der des beschafften Ersatzrohrs. Daher wurde das Originalrohr mit neuen Schläuchen wieder eingebaut.

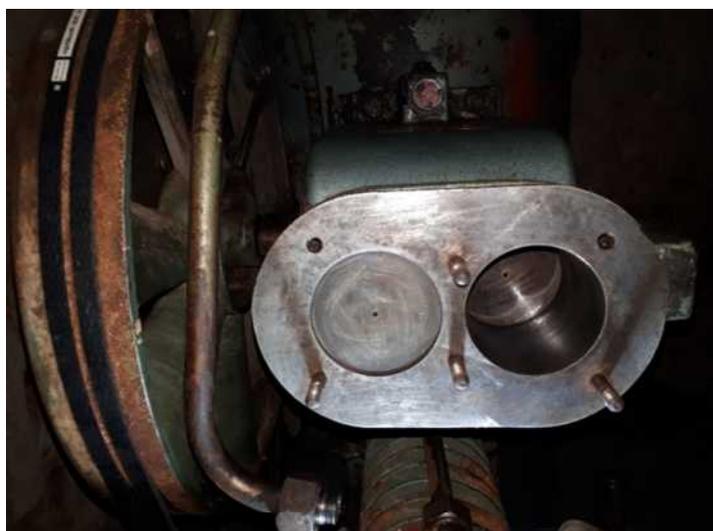
Der Ventilkopf wurde abgenommen, da sich Druck über mehr als 1,5bar nur sehr mühsam aufbaute.

Hier ein Blick auf den 2-Zylinder mit ca. 450ccm

Der Ventilkopf mit seinen Ventilplatten und Federn zeigte sich stark verdreht, so dass die Ventile nicht mehr schlossen. Daher der fehlende Druckaufbau. Nach dem reinigen und polieren der Flächen zeigt sich später ein deutlich ruhigeres Laufgeräusch und der Druckaufbau geht zügig auf 8bar.

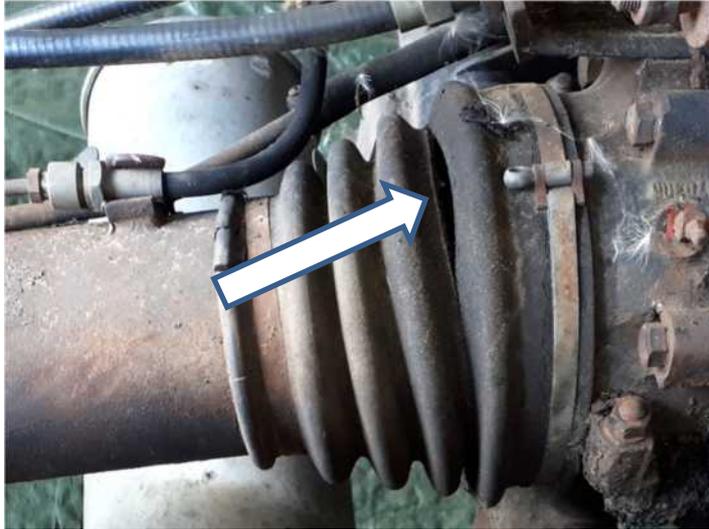
Die Schubrohrmanschette ist gerissen und muss ersetzt werden.

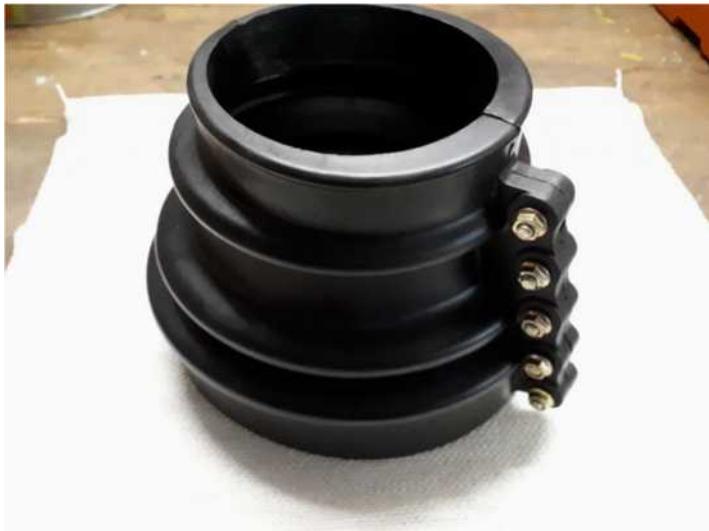
Hier die nagelneue Schubrohrmanschette. Vom Verkäufer günstig erworben aufgrund eines Fehlkaufs.

Der Probearbeit der neuen Schubrohrmanschette war schon mal erfolgreich. Die beiden Schlauchschellen Durchmesser 150mm / 100mm fehlen noch. Die Manschette muss für die Entfernung des überalterten Fettes und die Oberflächenarbeiten am Unimog zudem nochmal runter.

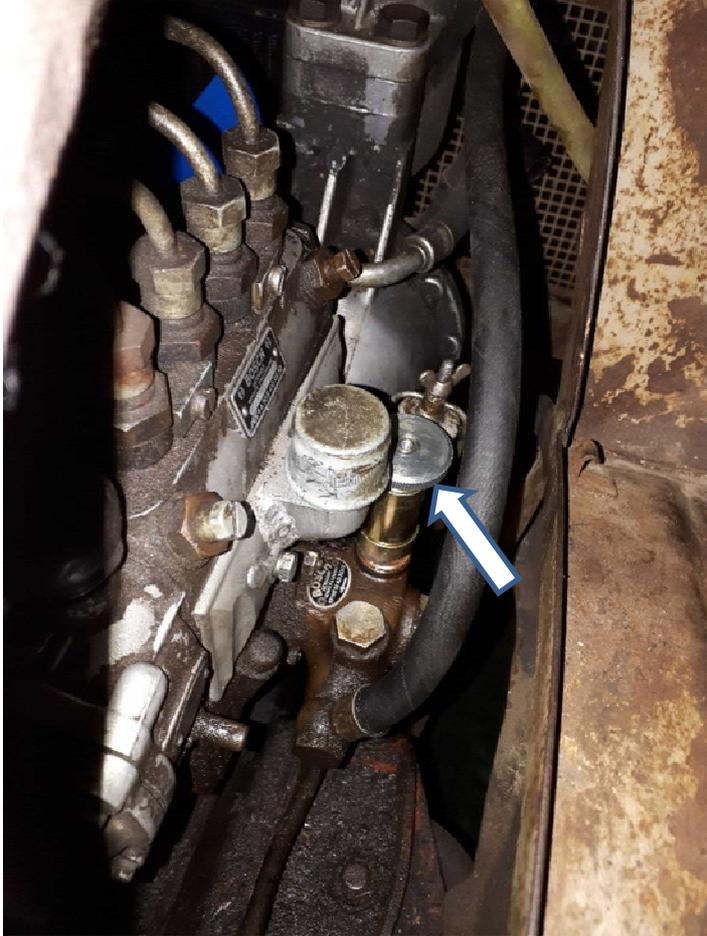
Die Handentlüftungspumpe des Kraftstoffsystems wurde durch eine neue ersetzt, nachdem die bislang eingebaute Pumpe undicht war und auch nicht mehr verschlossen werden konnte. Das System zog daher Luft, was zu schlechtem Startverhalten führte.

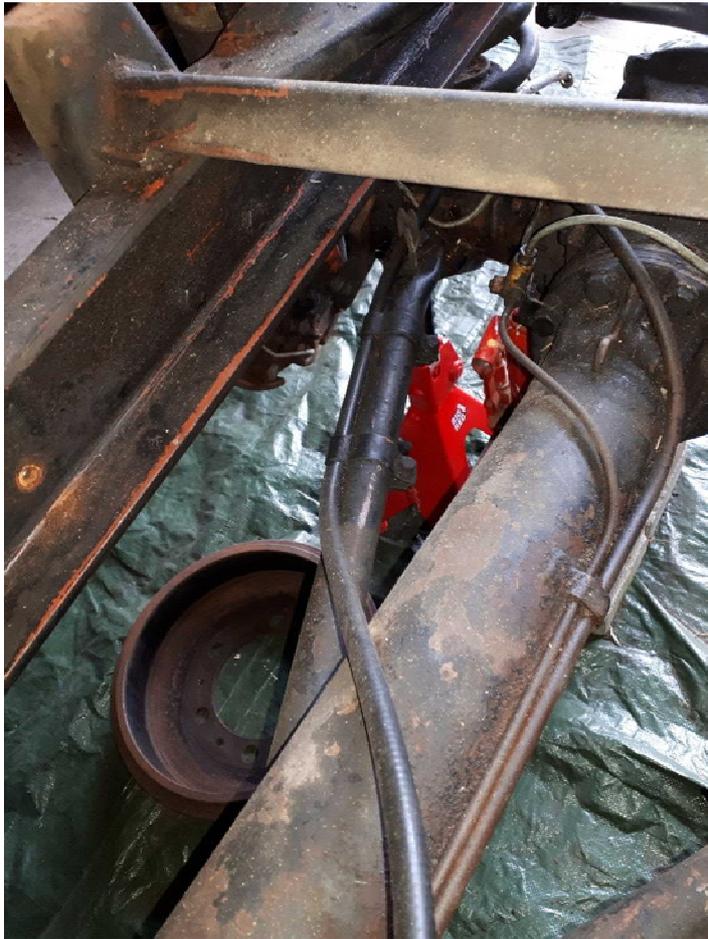
Verlauf der Druckluftleitung
für die Differentialsperre,
Bremsleitung und
Handbremsseil zur
Hinterachse

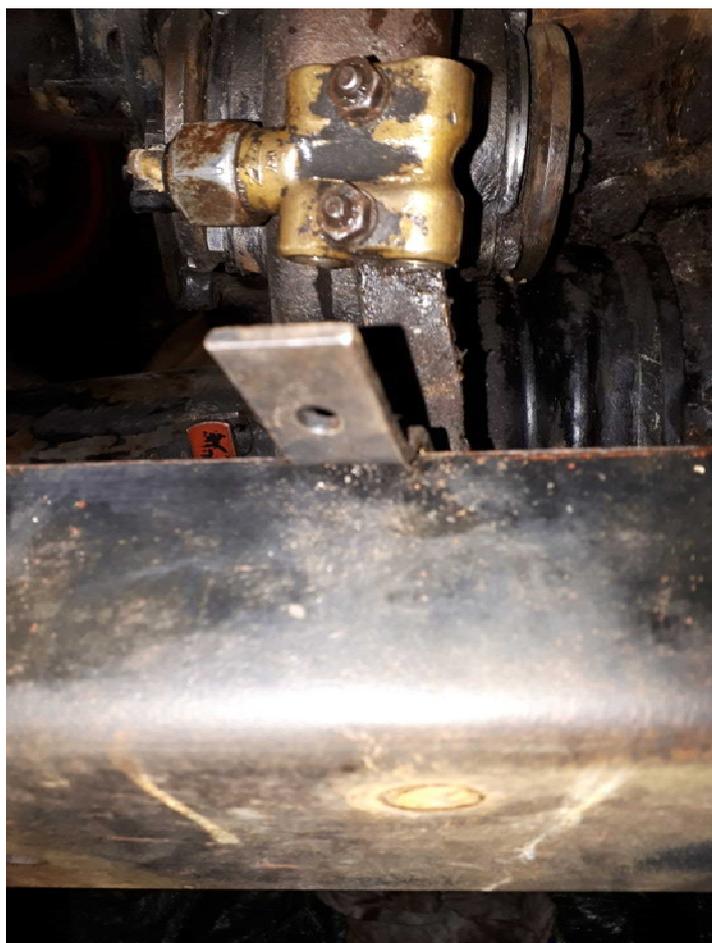
Etwas mehr im Detail.
Viererverteiler mit
integriertem
Bremslichtschalter. Hier vom
Rahmenholm schon gelöst.

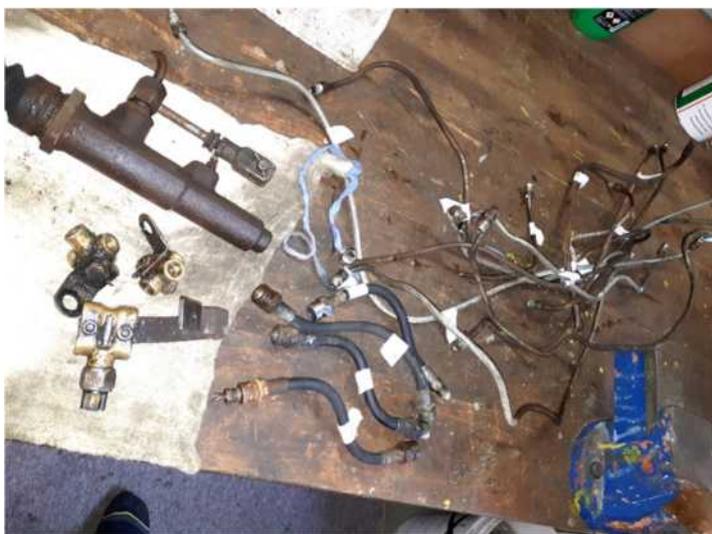
Alles ist raus:
Hauptbremszylinder, 3er-
Verteiler der Bremsleitungen,
Bremsschläuche und die
Bremsleitungen

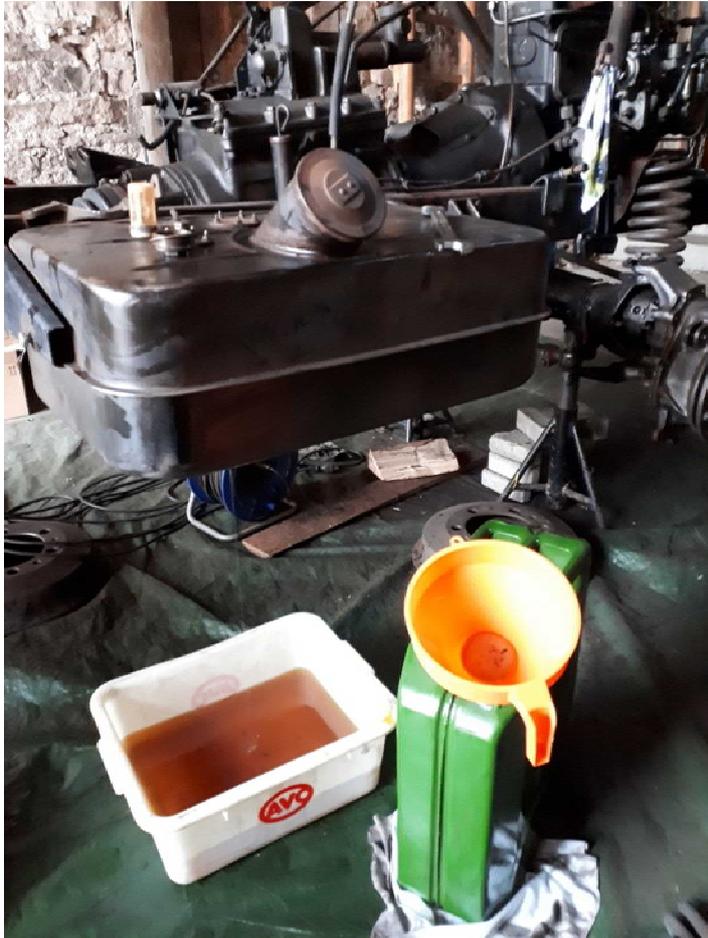
Entleeren des Tanks. Auf ihm steht der entdeckte, beschädigte Ansaugfilter. Ersatz wurde gleich nachbestellt.

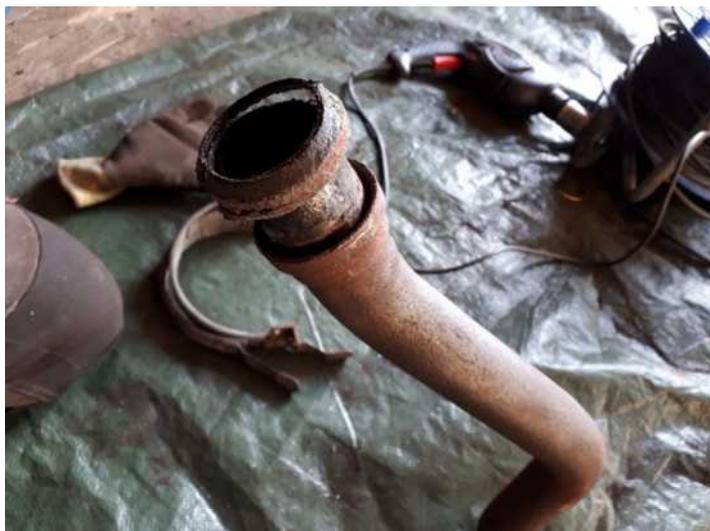
Auspuffrohr, hier die Anschlussstelle zum Krümmer. Neue Dichtung gefällig.

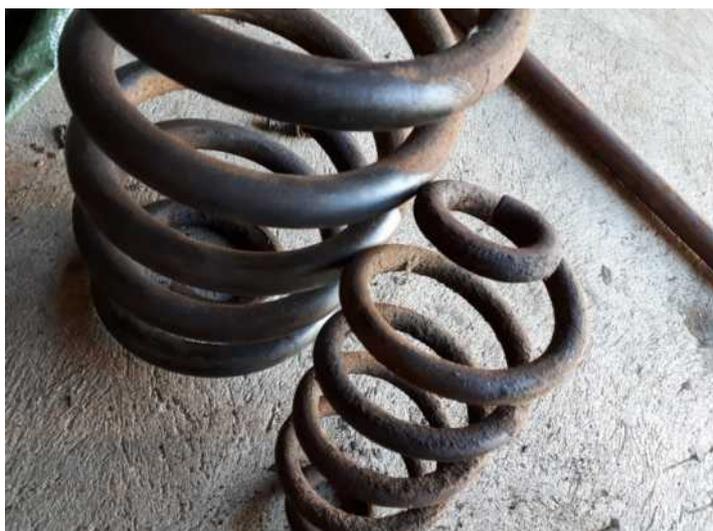
Die Hinterachsfedern wurden auch irgendwann entfernt. Hier noch Zustand mit Oberflächenrost

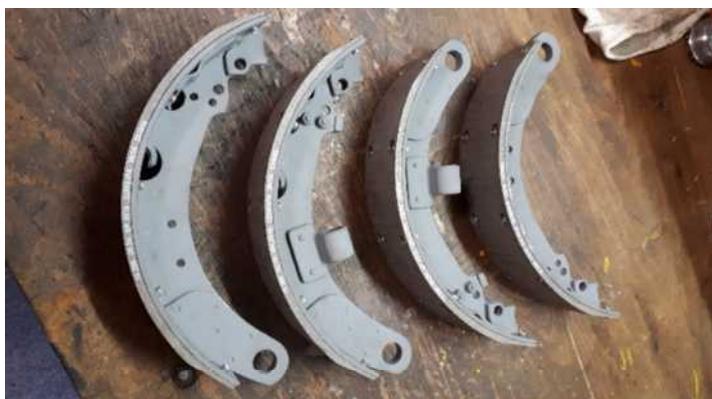
Die alten Bremsbeläge sahen zwar optisch noch gut aus und hatten auch noch nahezu die Originaldicke. Aber sie erschienen verhärtet und wurden daher entfernt.

Nach dem Entrosten der Bremsbacken wurden diese mit hitzebeständigem Zinkspray zwei Mal lackiert. Neue Bremsbacken in der Originalstärke von 6,5mm aufgenietet.
