KLUSSEN IN FRANKRIJK

08.3.3 EEN BESTAAND PLANKENPLAFOND OPKNAPPEN

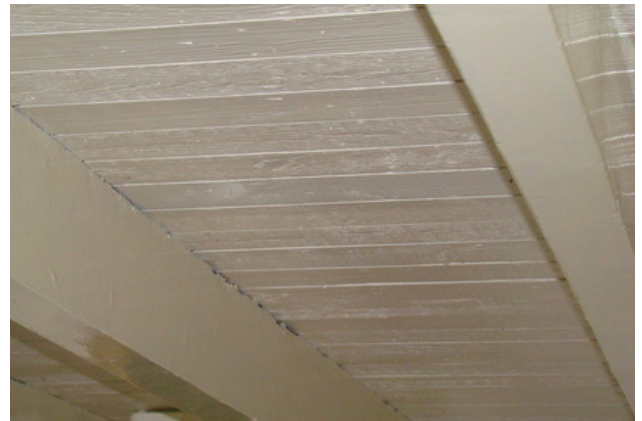
afb.08.3.3 - 1

Wanneer u een plankenplafond heeft dat enigszins in orde is en geen isolatie nodig heeft dan is het eigenlijk voldoende dit plafond goed te verven of te beitsen. Dit is vooral een geschikte oplossing als er aan de bovenkant al isolatie of een opdekplaat ligt en u het onderaanzicht wilt bewaren. In afb. 1 is zo'n geval te zien. De balken zijn glanzend geverfd en de enigszins ruwe planken in de dekkende beits gezet.

Maar door de witte verf worden alle onregelmatigheden en vooral kieren, die bij het donkere hout helemaal niet opvielen, duidelijk zichtbaar - u ziet het op afb.1. Dan is het goed de hoek tussen balk en plank met een hollat af te dekken, zoals op afb.2.

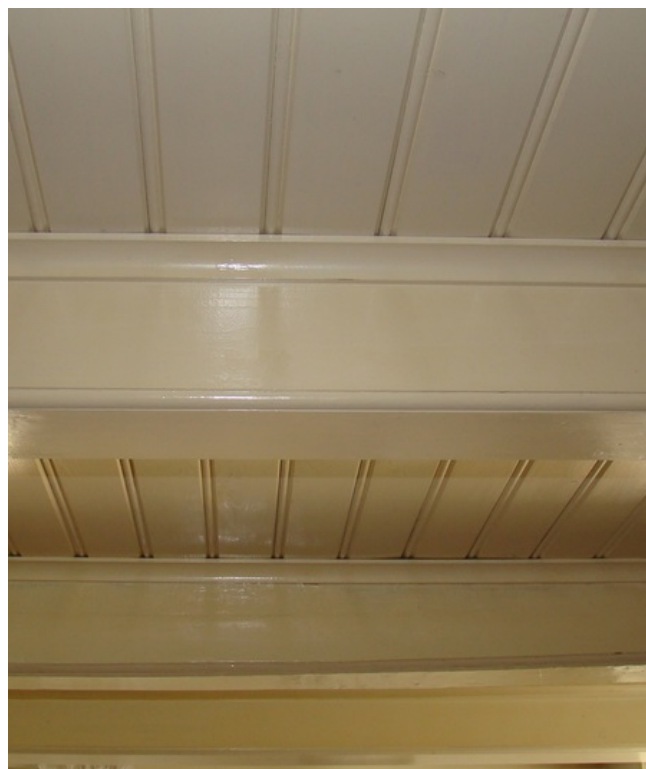
afb.08.3.3 - 2

Hier is overigens alles (balken, planken, hollatten) glanzend geverfd - volop keuze voor iedereen:

- alles mat
- balken glanzend, planken mat (mijn voorkeur)
- alles glanzend.

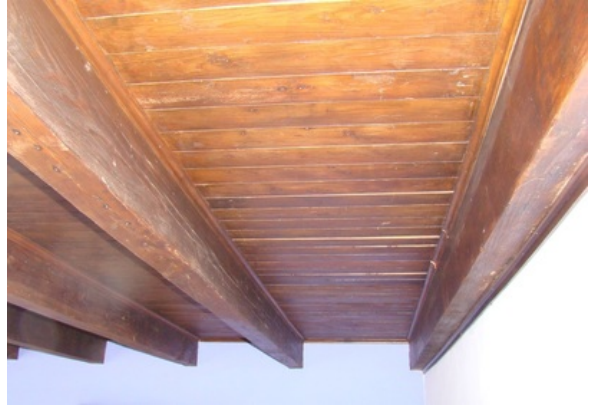
afb. 08.3 - 3

Als balken en planken kleurloos transparant behandeld zijn valt dit alles minder op, zie afb.3. Hier zijn ook hollatjes aangebracht.

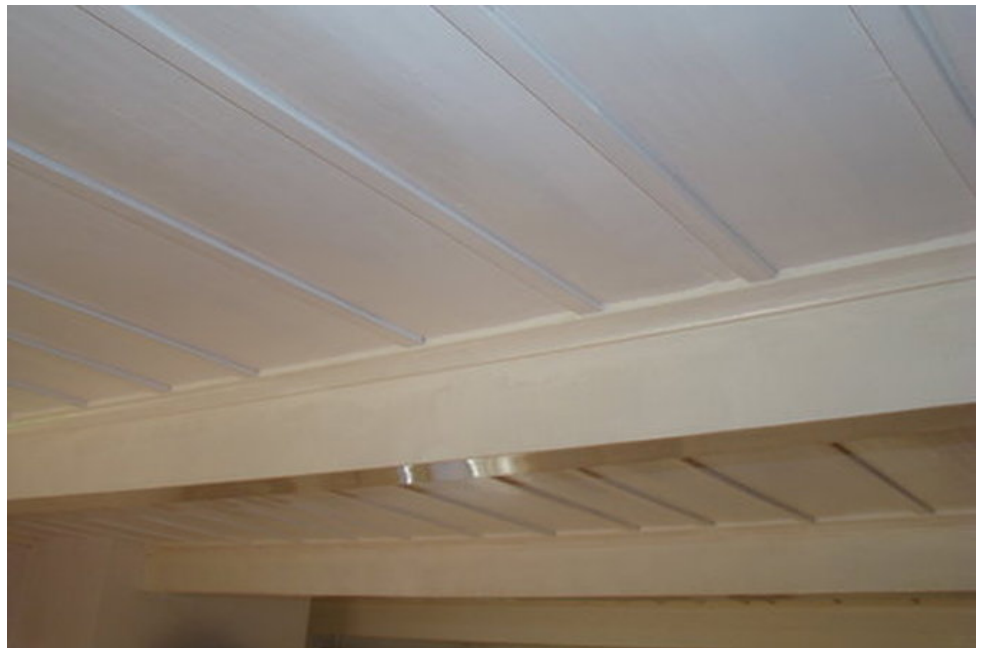
afb.08.3 - 4

Hier heb ik aan weerskanten van de balken eerst hollatten met een fors profiel aangebracht en dan op de kieren latjes van 8x30mm met de pneumatische tacker gespijkerd. Omdat de planken iets bol stonden lag de hollat niet overal goed aan. Ik heb deze tussenruimtes met acrylaatkit volgespoten, zorgvuldig afgestroken en geverfd. In afb.4 is dit te zien.

Bij een ander project bestond het plafond uit brede planken, variërend tussen 220 en 280 mm, waarvan de kieren open stonden. Dat plafond was natuurlijk niet stofdicht.

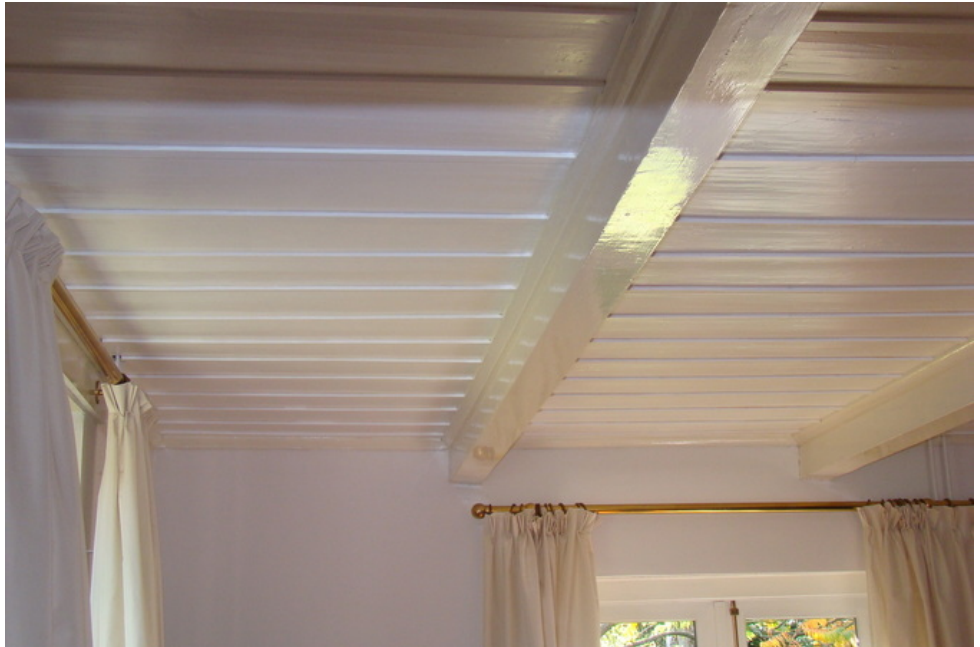
afb.08.3.3 - 5

Afb.5 toont het resultaat – alsof het altijd al zo was geweest. Ook hier zijn balken en hollatjes glanzend, maar kierlatjes en planken mat behandeld.
