<h1 style="text-align: center;">TSB Lokal (KTI)</h1>	<b>Modell</b>	Soul [AM](all), Sorento[XM](all), Picanto [SA](all), Rio [JB](all), Cee'd [ED](all), Cerato/Spectra [LD](all), Optima/Magentis [MG] (all), Carens/Rondo [UN](all), Carnival/Sedona [VQ](all), Sportage [KM](all), Sorento [BL](all), Rio [BC](all), Optima/Magentis [MS](all), Carens [RS](all), Sportage [AL](all), Carnival/Sedona [GQ](all)
	<b>Gruppe</b>	Kraftstoffsystem(14)
	<b>TSB Nummer</b>	KGG09-14-P160-al / KTI 76-2009;C07VA
	<b>Betreff</b> <b>SERVICETIPP: ERSATZ UND AUSBAU  DER INJEKTOREN /  TURBOLADERDEFEKTE</b>	<b>veröffentlicht</b>
	<b>TSB Type</b>	General
	<b>Region &amp;  Importeur</b>	GERMANY (C07VA)

### RICHTLINIEN ZUM ERSETZEN DER INJEKTOREN BEI A-2,5 L-, D-2,0 L- & U-1,1 L/1,5 L/1,6L-DIESELMOTOREN

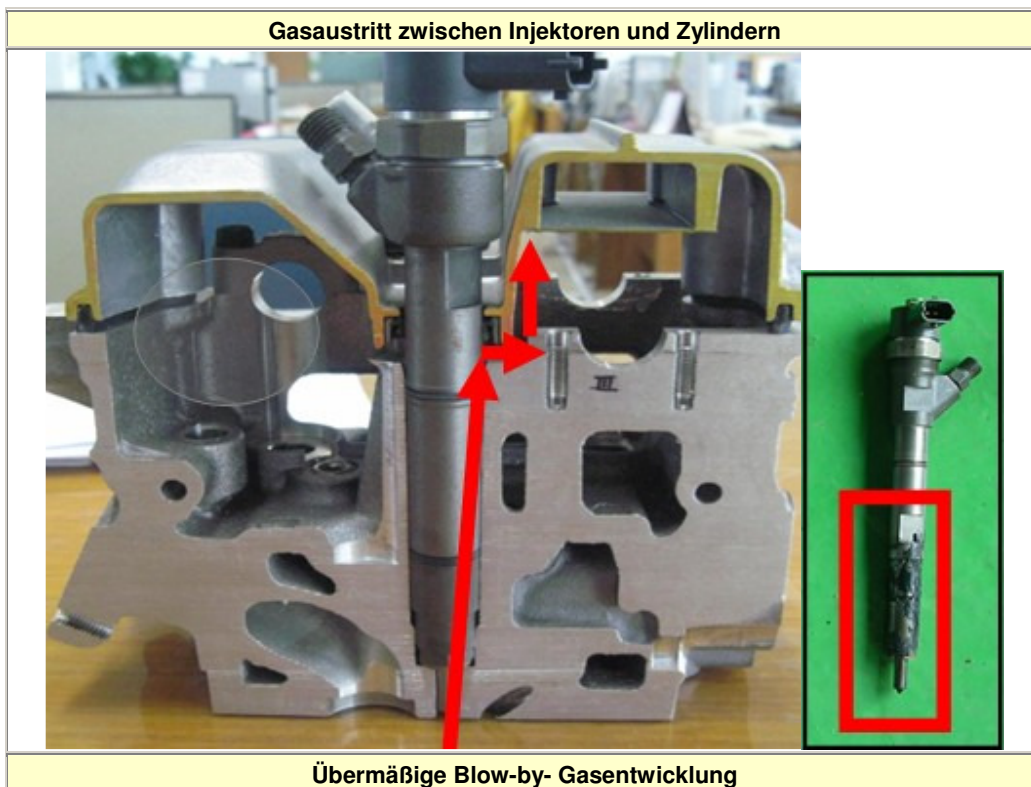
Wenn die obigen Richtlinien nicht befolgt werden, kann es zu einem Austritt von Verbrennungsgasen zwischen Injektor und Zylinder kommen. Eine Beschädigung des Turboladers durch Ölverkohlung, ein verstopftes Ölsieb, schlechte Ölzirkulation sowie übermäßiger Ölverbrauch und ein Festfressen der Pleuellager und Nockenwellen etc. kann die Folge sein.

**Ölsieb durch Ölverkohlung verstopft**

→ Wenn Gas aus dem Bereich um die Injektoren austritt, muss im Rahmen der Reparatur stets das Motoröl gewechselt und der Ölfilter ersetzt werden.
